IL CIMITERO MONUMENTALE AUSTRUNGARICO DI BONDO
STUDI A MARGINE DEGLI INTERVENTI DI RESTAURO E VALORIZZAZIONE
COMUNE DI BONDO 14 OTTOBRE 2006

LA COSTRUZIONE E IL SUO RESTAURO

LAVORI DI : RESTAURO DEL MONUMENTO
CELEBRATIVO E DEL CIMITERO ASTRUNGARICO
DI BONDO

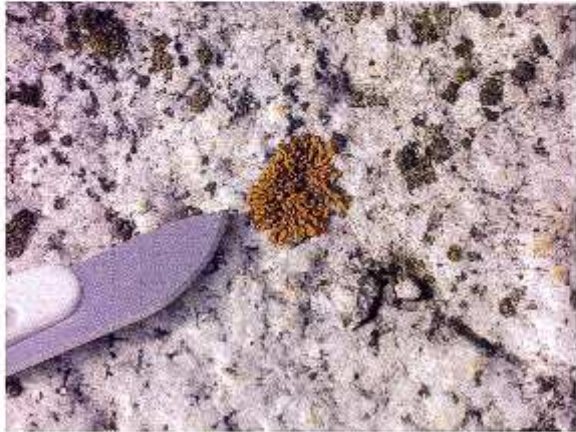
Ubicazione del prelievo

Campione N° 3 Analisi effettuate BIO

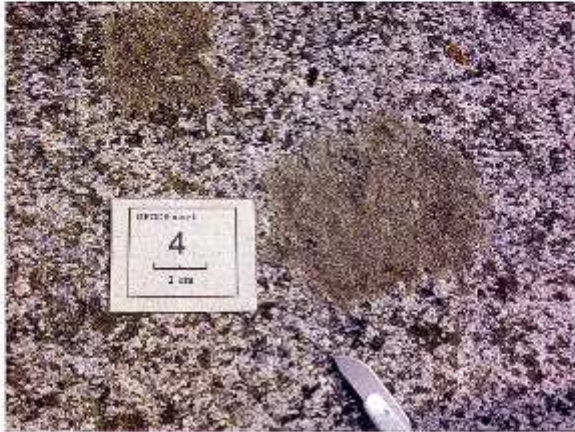
Ubicazione del prelievo

Campione N° 4 Analisi effettuate BIO

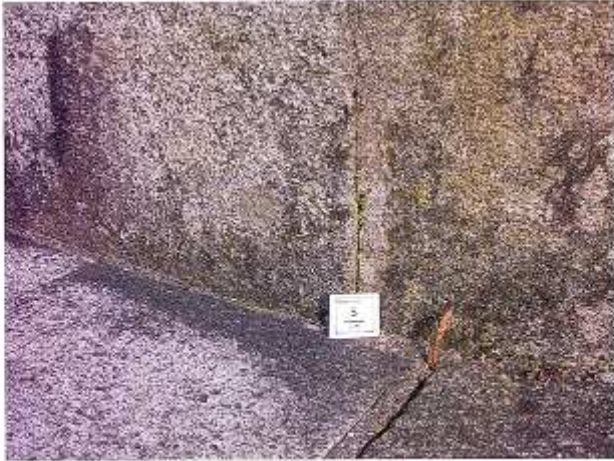
Ubicazione del prelievo

Campione N 5

tipologia di prelievo: Stuccatura di giunzione tra due elementi in pietra

spessore campione: 7 mm colore superficiale (Munsell): 5Y6/1 light olive gray

legante: cemento

granulometria inerte: estere da media a microcanglomerata (diametro medio = 850 microne = 0.8 mm)

quarzo	++
feldspati	+
frammenti di roccia	+++

porosità: bassa (<20%)
 coesione: tenace
 addensamento inerte/legante: 40%
* valutazione secondo Normat 12188

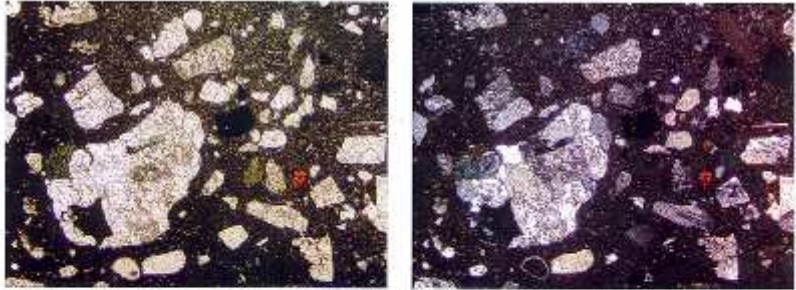
Microfoto a luce polarizzata trasmessa del campione 5 (nicchi paralleli e incrociati-circa 20 X)

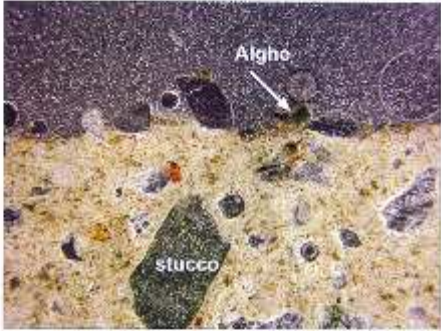
Microfoto a luce riflessa del campione 5 (30X - nicchi incrociati)

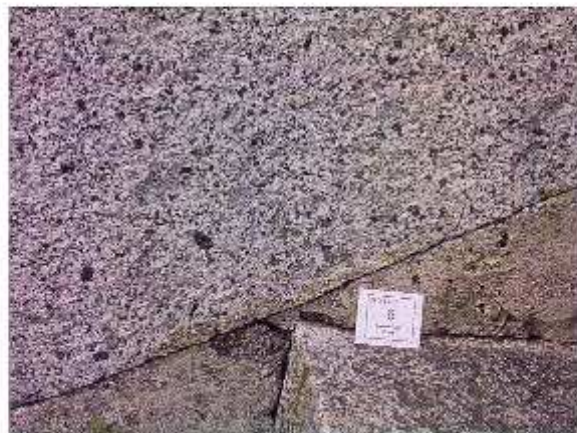
Ubicazione del prelievo

Campione N° 6 Analisi effettuate: **SE02** **ED501**

tipologia del prelievo: **st. costuro**

spessore campione: **8** mm colore superficiale grassetto: **10YR8/2 patla yellowish brown**

legante: **CEM32.5R**

granulometria inerte: **sabbia media (di diametro medio $\approx 250-500$ micrometri)**

quarzo	++	porosità*	bassa (<math>< 30\%</math>)
feldspati	+	coesione*	alta
frammenti di pece*	+++	addensamento inerte/legante*	alta

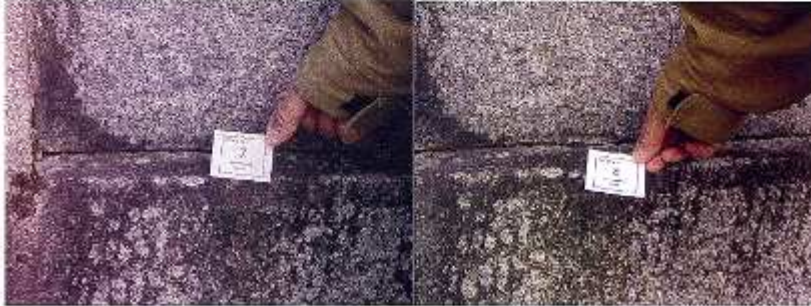
Ubicazione dei prelievi

Campione N 7/9 **Analisi effettuate** **CS02** **EDS01** **BIO**

tipologia del prelievo	Pietra con creste, nera		
spessore campione	8	mm	Supporto
	Pietra (non indagata)		
PATINA	composizione (EDS)	colore + spessore	
	1 precotti e marci di alterazione chimica del substrato <small>(vedi tabellina in corrispondenza di lettura e analisi biochimica)</small>	grigio	30-50 μm
Analisi biologica	Società algali (e di unicellulari) (Cladophora sp.)
